OPTIMALIZACE VÝROBY TĚŽKÝCH OCELOVÝCH ODLITKŮ

OPTIMIZATION OF HEAVY STEEL CASTINGS MANUFACTURE

DIPLOMOVÁ PRÁCE
MASTER'S THESIS

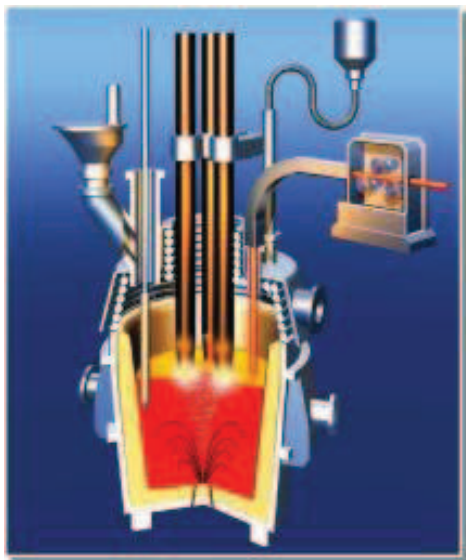
Obr. 1 Princip

V pánvové peci je nejprve dokončená desoxidace (Al-drát), následuje hluboké odsíření úprava strusky pomocí struskotvorných přísad (vápno, syntetická struska), dolegování na požadované chemické složení s ohledem na afinitní řadu (Al, Mn, Si). Poslední operace v pánvové peci bývá desoxidace strusky, pro snížení lehce odbouratelných oxidů, jako jsou (MnO, FeO) pomocí (Al, CaC₂). Pánvová pec v ocelárně VHM a.s. má 8 zásobníků na legující a struskotvorné přísady jako jsou (FeMn, FeSi, SiMn, FeCo 0,8%C, FeCo 0,15%C, FeV, FeMo, vápno). Průměrná doba zpracování oceli na LF je 60 min.

Kapacita	80 t
Max. produkce	120 000 t/rok
Elektrický výkon	10 MW
Rychlost ohřevu	2-3 °C/ min
Průměr elektrod	300 mm

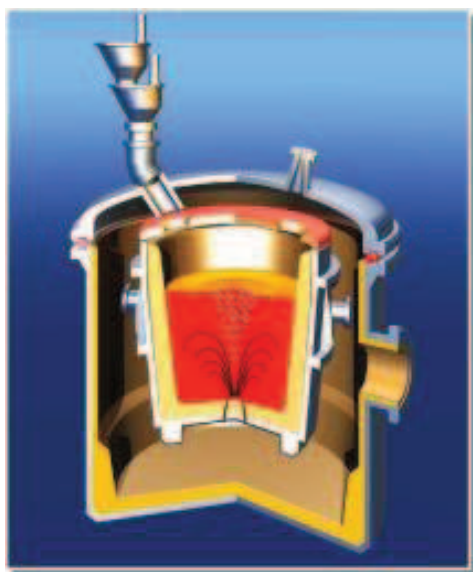
Obr. 2 Princip VD [3].

Ocelárna je dále vybavena kesony pro vakuové zpracování oceli. Stanice se skládá z kesonu a pohyblivého víka. Kesony jsou konstruovány pro pánev o max. kapacitě 80 t. Hluboké vakuum pod 2 torr (167 Pa) je dosaženo přibližně po 20 min. Celková doba VD procesu je asi 60 min. Na výstupu je možné dosáhnout koncentrací H₂ méně než 1-1,2 ppm, N₂ méně než 50 ppm a S méně než 0.002-0.003 % (20-30 ppm). Vrstva strusky v peci bývá vysoká cca 10 cm. VOD proces se využívá u korozivzdorných ocelí s výstupní hodnotou obsahu C pod 0,03 %.

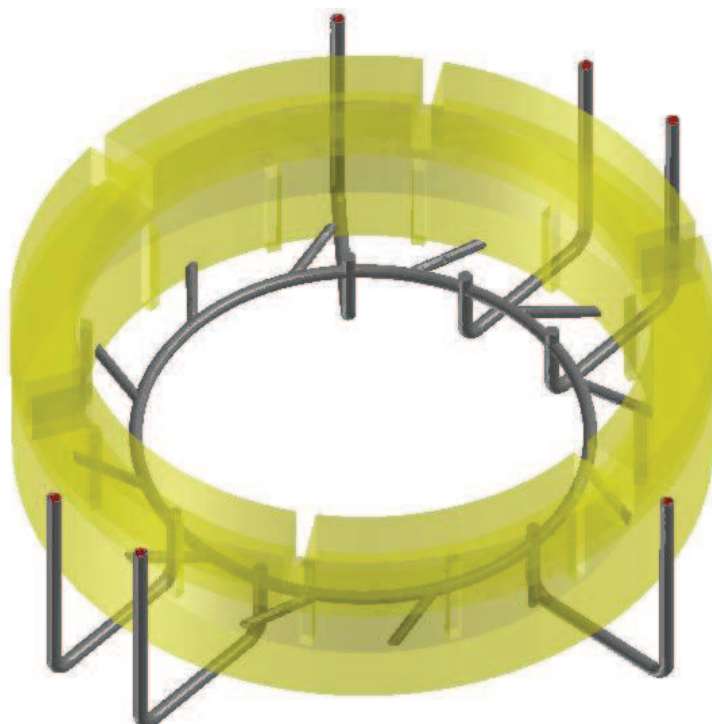
Vtoková soustava je složená z šamotových tvárnic o průměru 130 mm. U nosného kruhu s kontaktním chladičem je vtoková soustava zavedena do odlitku ze středu, viz *obr. 4*. U nosného kruhu s pukou a kruhu bez spodního chlazení je vtoková soustava zavedena do odlitku ze spodu viz *obr. 5*. Přibližná hmotnost plné vtokové soustavy zavedené ze spodu je 4,4 t. Přibližná hmotnost vtokové soustavy zavedené ze středu je 4,7 t.

Obr. 4 Odlitek nosného kruhu s kontaktním chladičom se vtokovou soustavou zavedenou ze středu.

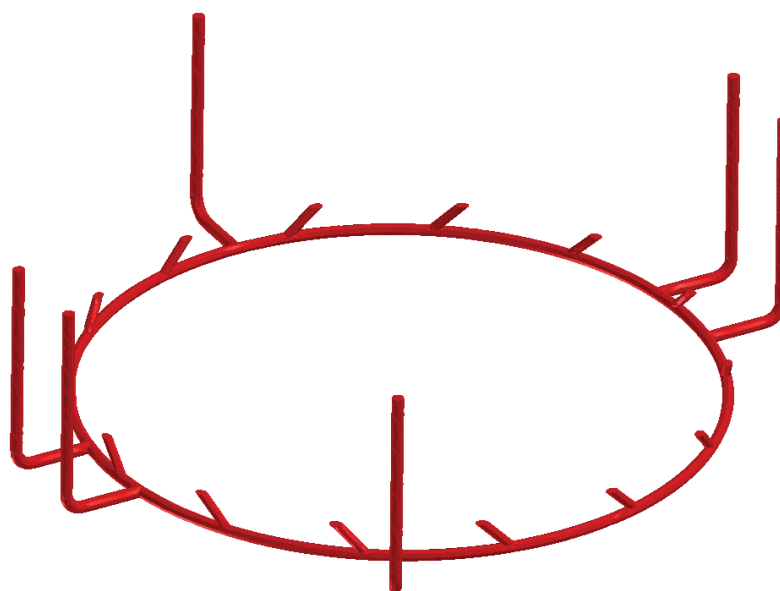
Obr. 5 Vtoková soustava použitá u kruhu č.1 a č.3 (kruh bez spodního chlazení a kruh s puký).

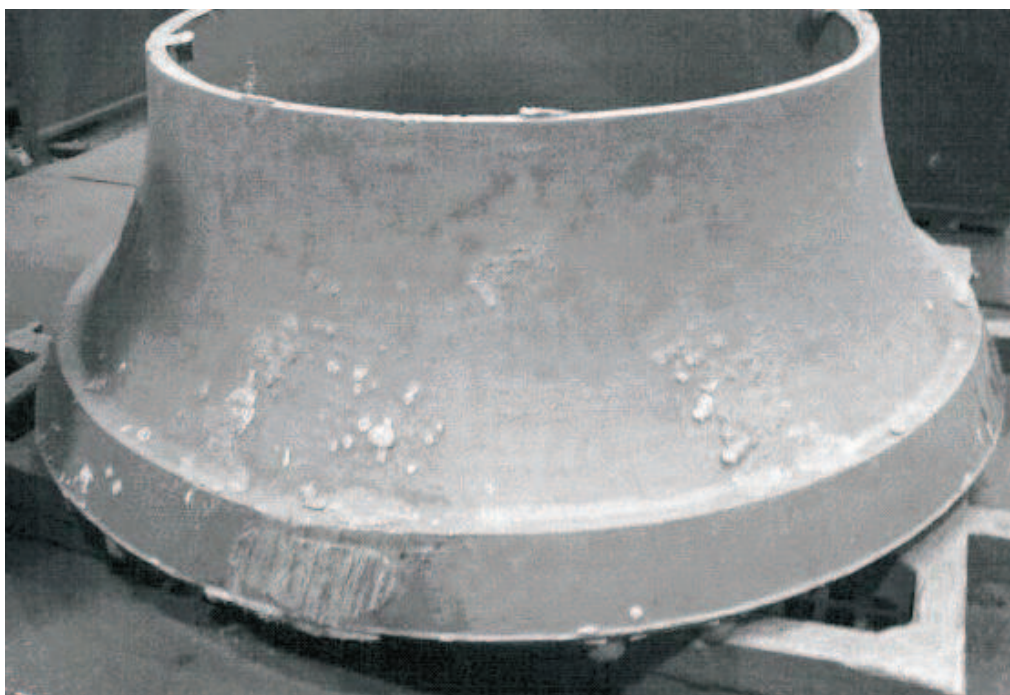
Nejvýznamnějším faktorem pro vznik sekundární struskovitosti je obsah vodní páry v dutině formy během lití, z toho plyne, že při lití do organických forem je reoxidace podstatně menší než při lití do forem syrových. Z toho dále vyplývá,

Obr. 6 Sekundární struskovitost na povrchu zvonového odlitku [7]

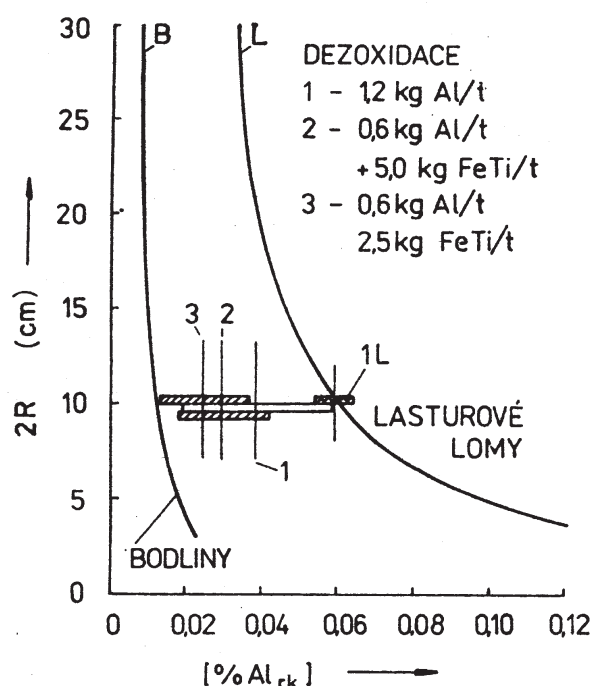
Lasturové lomy se vyskytují zejména u tlustostěnných odlitků. Při překročení obsahu hliníku se na lomových plochách začnou tvořit lesklé lasturové lomy. Zbytkový obsah hliníku se musí pohybovat v rozmezí určeném nebezpečím vzniku bublin v odlitcích při jeho nízké koncentraci a nebezpečím vzniku lasturových lomů při jeho vysoké koncentraci. Povolené rozmezí se s rostoucí tloušťkou stěny odlitku zužuje. Závislost mezi obsahem hliníku a tloušťkou stěny odlitku (vyjádřenou hodnotou směrodatné tloušťky stěny $2R$) je vyjádřen v grafu 1. [8].

Graf 1 Mezní křivky výskytu lasturového lomu a bodlin v závislosti na směrodatné tloušťce odlitku pro oceli s $C=0,28\%$ a $N=0,010\%$ [8]

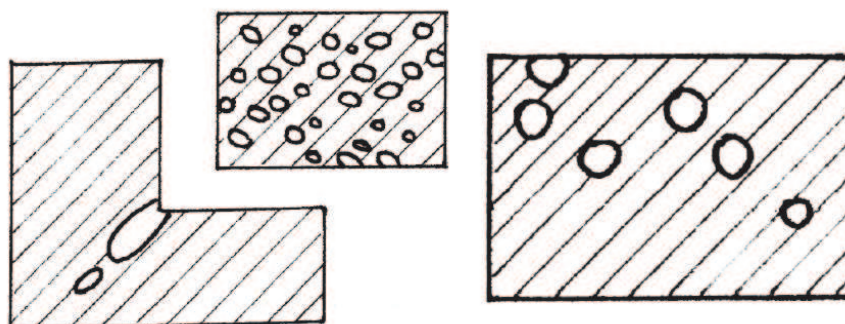
Obr. 8 Schéma vady [5].

Podle původu se dělí bubliny na exogenní a endogenní. Endogenní bubliny vznikají z plynů rozpuštěných ve slitině, jestliže tlak rozpuštěných plynů převýší odpory působící proti nim. Exogenní bubliny vznikají při odlévání, jestliže tlak plynů v okolí formy převýší odpor, který mu klade tuhnoucí povrchová vrstva, pak plyny vniknou do odlitku. Na tvorbě bublin se výhradně podílí kyslík, dusík a vodík [5].

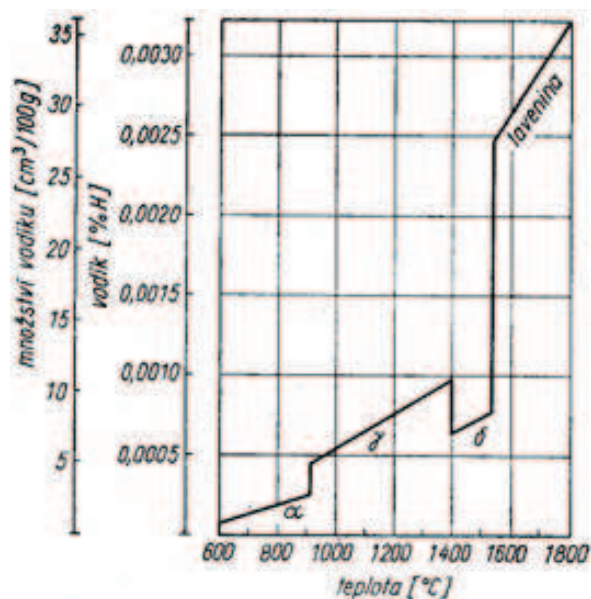
Například vodíkové bubliny vznikají při chladnutí a tuhnutí slitiny kovu v odlitku následkem přesycení taveniny rozpuštěným vodíkem. Maximální rozpustnost vodíku v čistém roztaveném železe je při teplotě 1600°C a tlaku 101 325 Pa asi 27 cm³ /100 g viz. graf 2. Při překročení kritické hodnoty rozpustnosti se v tavenině železa začnou vytvářet vodíkové bubliny. Mechanismus vzniku dusíkových bublin je obdobný.

Graf 2 Rozpustnost vodíku v čistém železe při $p_{H_2}=101\,325\text{ Pa}$ [8].

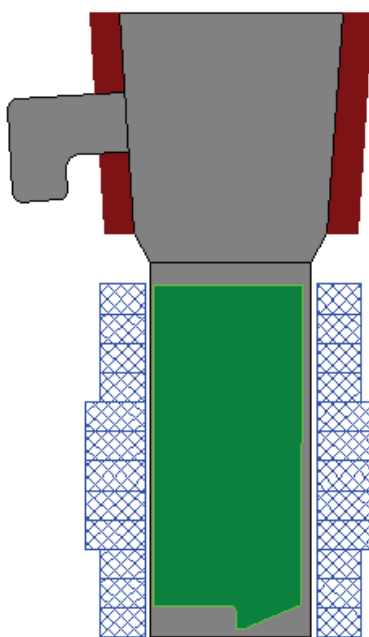
Po obvodu byly zaformovány řady nekontaktních chladíčů tvaru kostky o rozměru 100x100x150-200) viz. obr. 9. Hmotnost nekontaktních chladíčů (kostek) byla přibližně 66 t.

Obr. 9 Schéma technologie bez
spodního chlazení

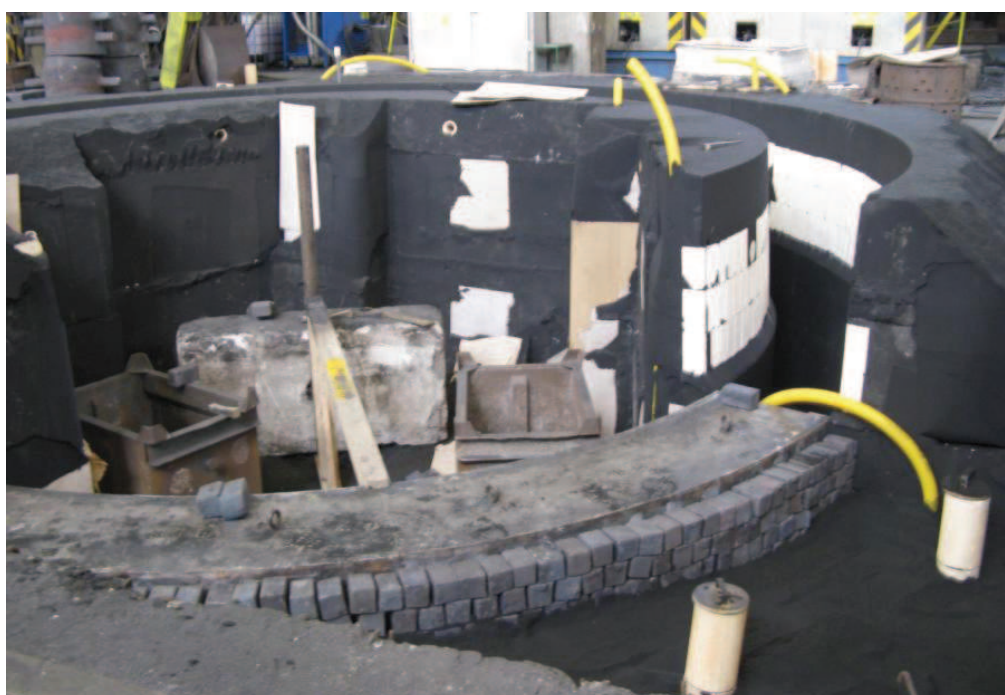
V první fázi formování byla do kesonu umístěna vtoková soustava, která byla zavedena šikmo ze spodu do odlitku. Dále probíhalo postupně formování odlitku kruhu po jednotlivých segmentech.

Obr. 10 Formování kruhu č. 1

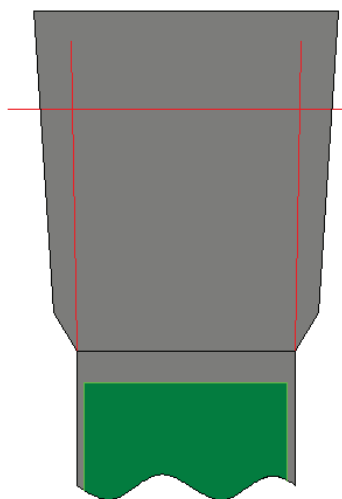
Obr. 11 Zmenšení nálitku zavedením nové technologie [13].

- Úspora na výšce odlitku
Výška nálitku – 650 mm (původně přibližně 900 mm)
- Úspora na tloušťce nálitku
Zarovnáno rozšíření v oblasti krčku
Výška krčku původní – 90 mm
- Celková úspora tekutého kovu je díky zmenšení nálitku cca **30 tun**
- Menší náletek vede ke kratšímu celkovému času tuhnutí [13].

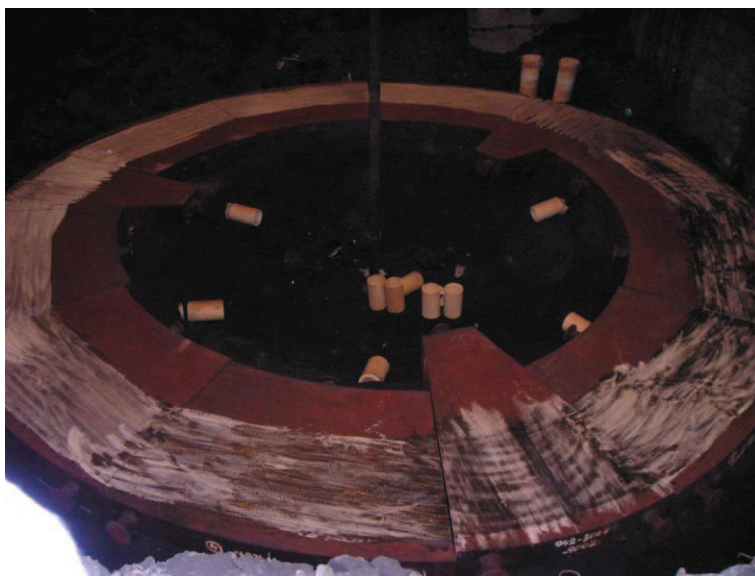
V první fázi formování byla do kesonu umístěna vtoková soustava a sada masivních chladičů. Vtoková soustava byla zavedena šikmo do středu kruhu – jádra prostřednictvím vtoků pod chladiče. Chladiče byly v kesonu umístěny tak, aby tvořily plochu pro umístění modelu kruhu a současně aby mezera mezi chladiči byla pouze minimální. K dosažení požadovaného průměru byly mezi části chladička vloženy tři klíny viz. obr. 12. Boční stěny byly chlazeny řadami nekontaktních chladičů tvaru kostky o rozměru 100x100x100-150-200). Dále probíhalo postupně formování odlitku kruhu po jednotlivých segmentech.

Obr. 12 Kontaktní chladičko

Nejdříve byly kolem modelu vyskládány nekontaktní chladítka a zasypány formovací směsí viz *obr. 12,13*. U formování nálitku byly použity izolační tvárnice. Nakonec byla forma opatřena nátěrem na vodní bázi viz *obr. 15*.

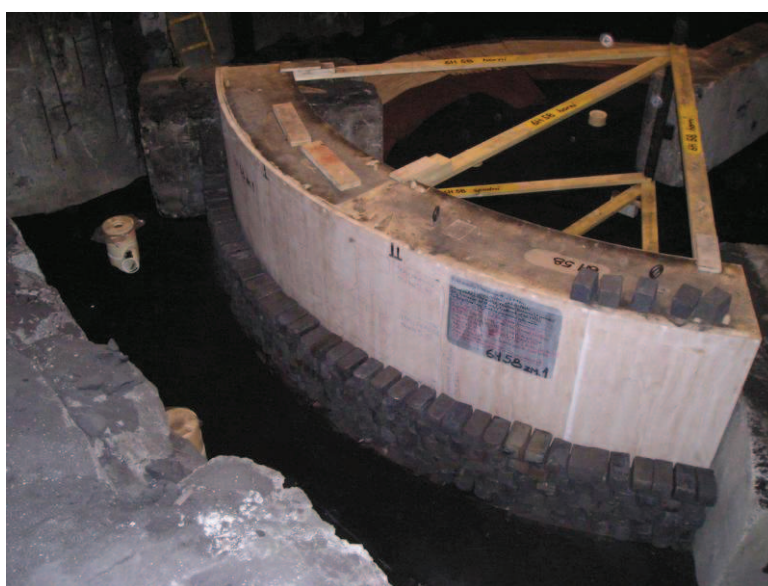
Obr. 13 Model pro formování po segmentech

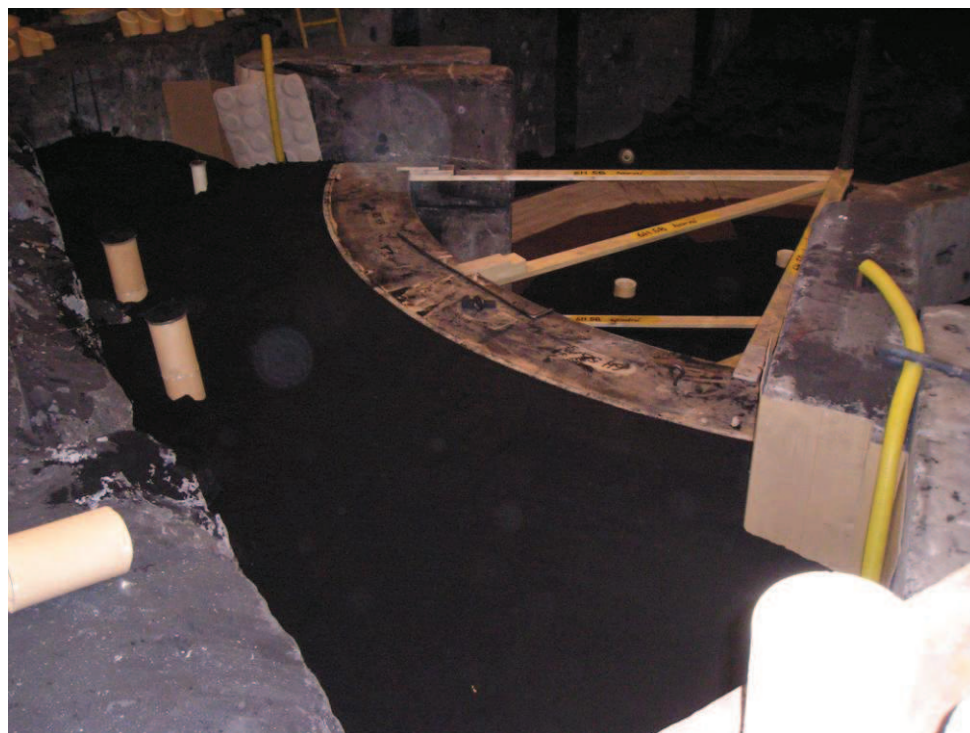
Obr. 14 Zaformovaná vnější část modelu segmentu

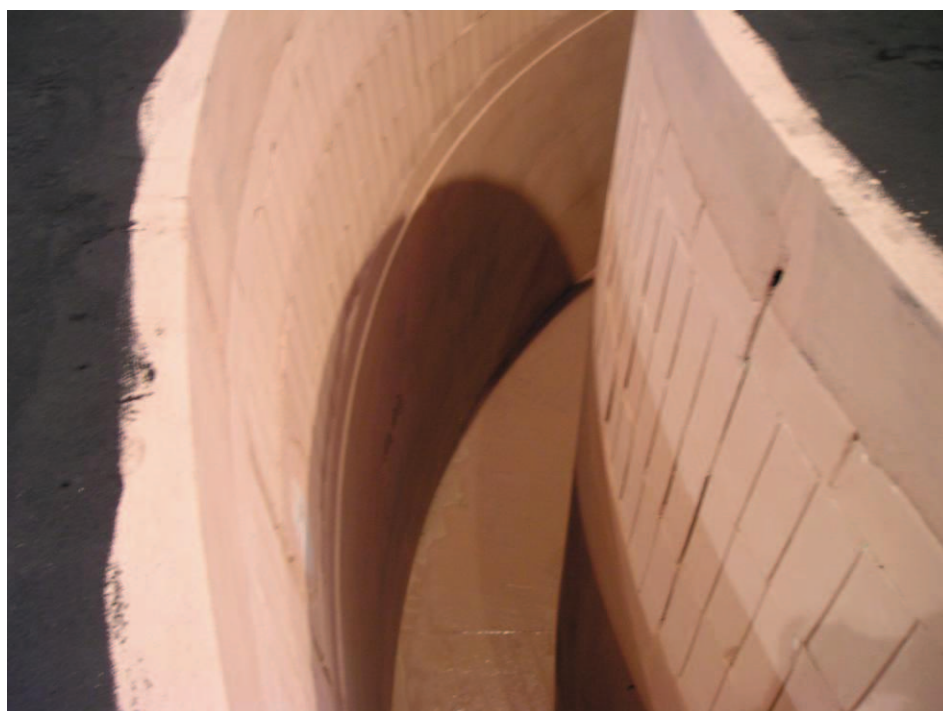
Obr. 15 Hotová forma opatřená nátěrem

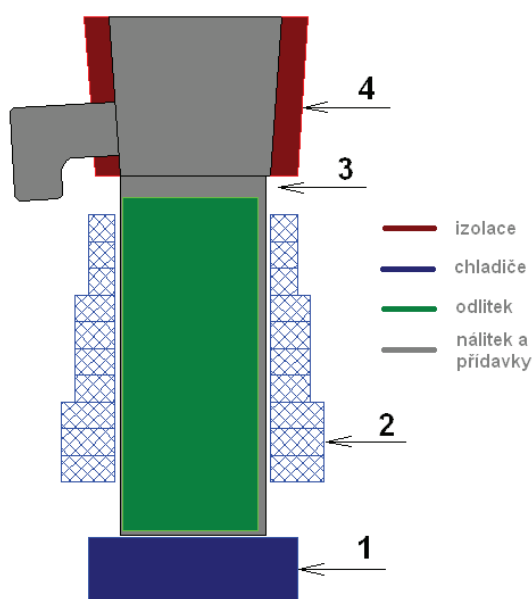
Obr. 16 Umístění termočlánků
na řezu stěnou odlitku

V průběhu formování jednoho ze segmentů byly do formy postupně umístěny 4 termočlánky typu K. První byl umístěn na vnější straně spodního chladítka přibližně v polovině jeho výšky. Druhý byl umístěn za jeden z chladíčů (kostek ve čtvrté řadě nad spodním chladítkem), tj. asi 400mm nad tímto chladítkem. Třetí termočlánek byl umístěn v krčku odlitku a poslední za tepelnou izolaci náličky viz obr. 16 [12].

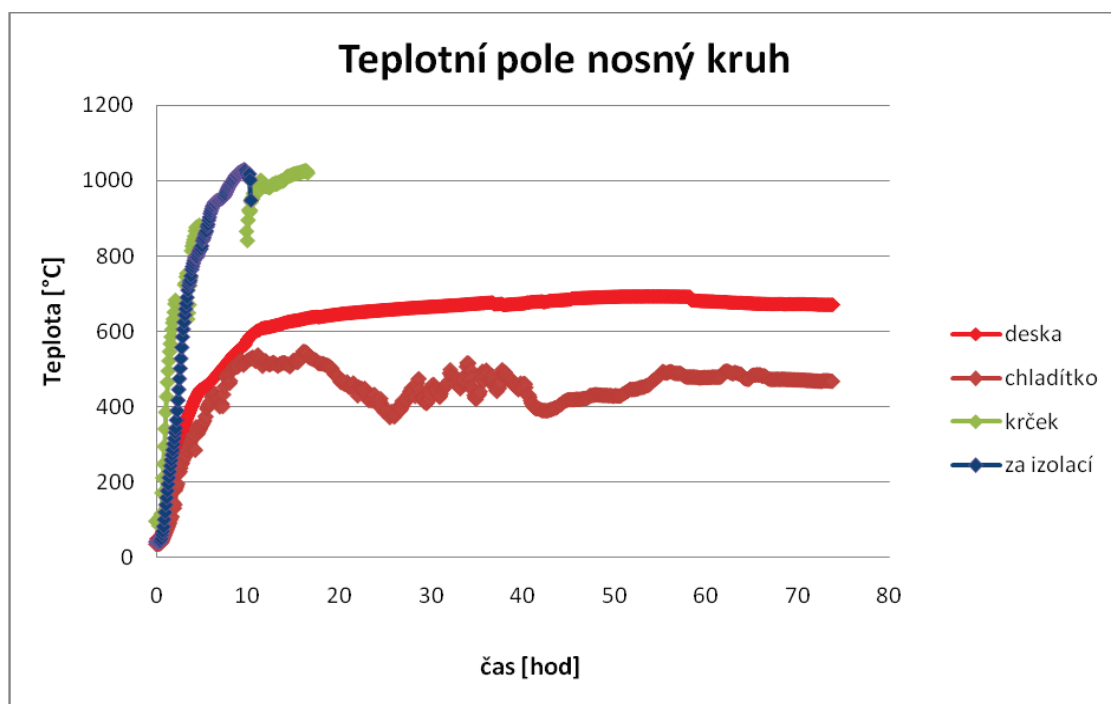
Graf 3 Výsledky měření teplotního pole odlitku č. 1 [12].

Z grafu vyplývá, že cca po 8 hodinách došlo v termočlátku měřící teplotní pole formy v oblasti krčku nálitku k překročení teploty 1000 °C a k porušení termočlátku. Teplota za tepelnou izolací rostla velice podobně jako v místě krčku nálitku. Po dvou hodinách po odlití základní tavby činila teplota za izolací 315°C, po 4 hod. 772°C, po 6 hod již 920°C a také došlo k porušení termočlátku. To ukazuje na rychlý nástup teploty za izolací nálitku.

Zajímavá křivka teploty byla naměřena na spodním chladíči. V čase 6 hod. je teplota chladítka v měřeném místě cca 400 °C. V tomto čase je ve spodní části podle výsledků numerické simulace vrstva ztuhlého kovu cca 220 mm. S rostoucím časem nastává další růst teploty chladítka. Další zlom na křivce nastává při teplotě spodního chladítka v měřeném místě při 600 °C. Této teploty je v daném místě chladítka dosaženo v čase cca 11 hod., kdy podle výsledků simulací je ukončeno tuhnutí odlitku (stále tekutý pouze náletek). Naměřená teplotní křivka za chladítkem – kostkou vykazuje značné kolísání [12].

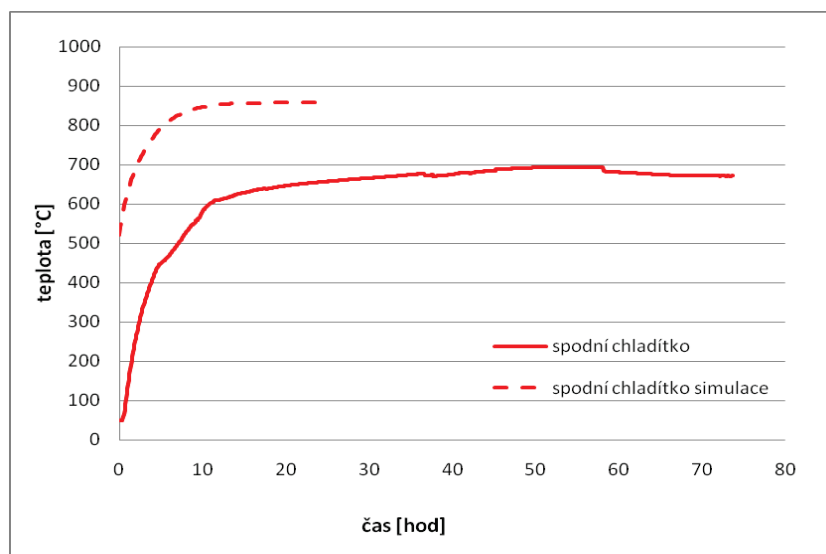
Výsledky porovnání teplot simulované a naměřené teploty na spodním chladítku jsou uvedeny v *grafu 4*. V případě simulovaného kusu byl odlitek umístěn ve středu spodního chladítka. Naproti tomu skutečný odlitek byl umístěn na spodním chladiči blíže ke středu – ose chladiče. Také plocha styku odlitku s chladítkem je nižší a tedy i množství tepla akumulovaného chladítkem musí být nižší. Teploty naměřené na vnějším průměru chladičů tak mohou být významně odlišné – nižší než u simulovaného stavu. To je zcela v souladu s naměřeným stavem, tzn. naměřená teplota na spodním chladítku je významně nižší než simulovaná [12].

Graf 4. Porovnání simulované a naměřené teploty na spodním chladítku u odlitku kruhu [12].

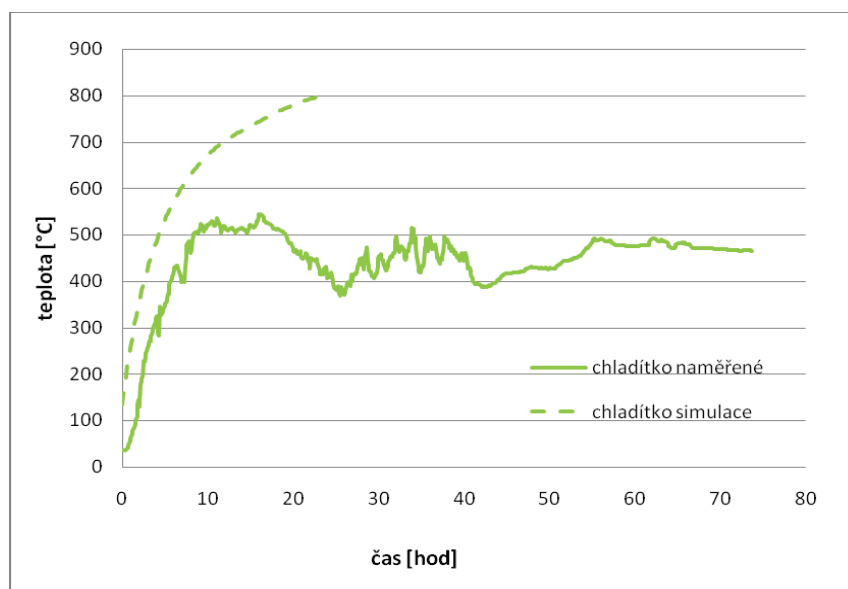
Výsledky porovnání teplot simulované a naměřené teploty na bočním nekontaktním chladítku jsou uvedeny v *grafu 5*. V případě simulovaného náběh teploty chladítka (sklon křivky) podobný skutečnému – naměřenému stavu. U reálného kusu však teplota nedosahovala tak vysokých teplot a po dosažení teploty přes 500 °C docházelo ke kolísání naměřené teploty. To může souviset se změnou – dilatací formy a chladítka a změně kontaktu chladítka a termočlánku v měřeném místě [12].

Graf 5. Porovnání simulované a naměřené teploty na chladítku u odlitku kruhu [12].

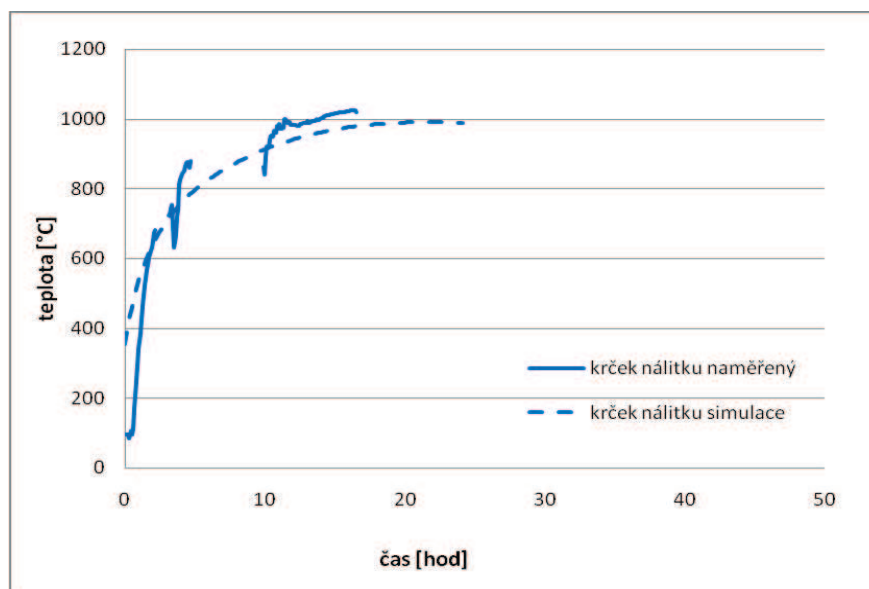
Výsledky porovnání teplot simulované a naměřené teploty v krčku nálitku jsou uvedeny v grafu 6. V místě krčku nálitku je zřejmá velice dobrá shoda mezi simulovaným a naměřeným průběhem teploty [12].

Graf 6. Porovnání simulované a naměřené teploty v krčku nálitku u odlitku kruhu [12].

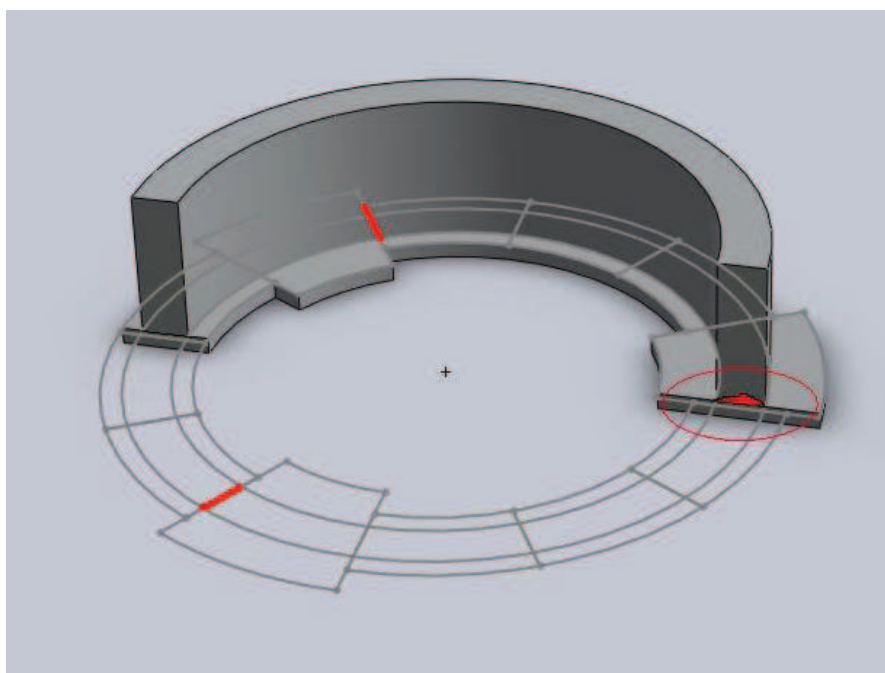
Na povrchu odlitku se ve spodní části, tedy (v místě styku odlitku a kontaktního chladítka) objevily tři masivní vady probíhající celou tloušťkou stěny odlitku. Podle křivolakého průběhu a zoxidovaného povrchu byly tyto vady označeny jako trhliny.

Obr. 17 Rozložení trhlín po obvodu odlitku

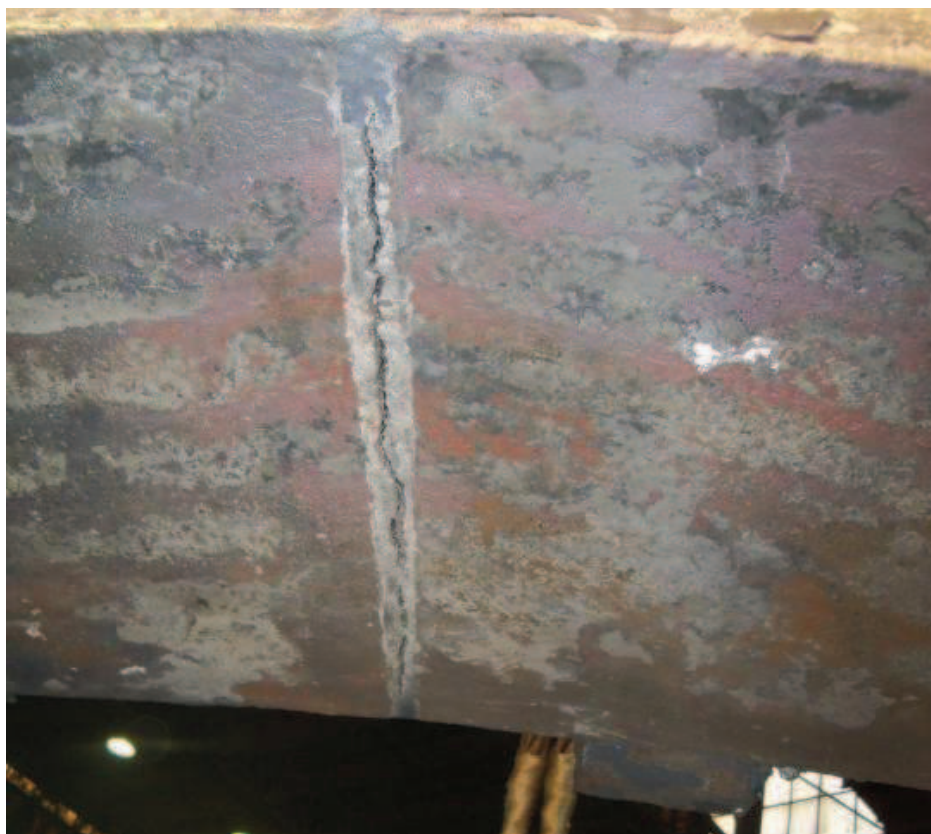
Obr. 18 Zjištěná trhlina

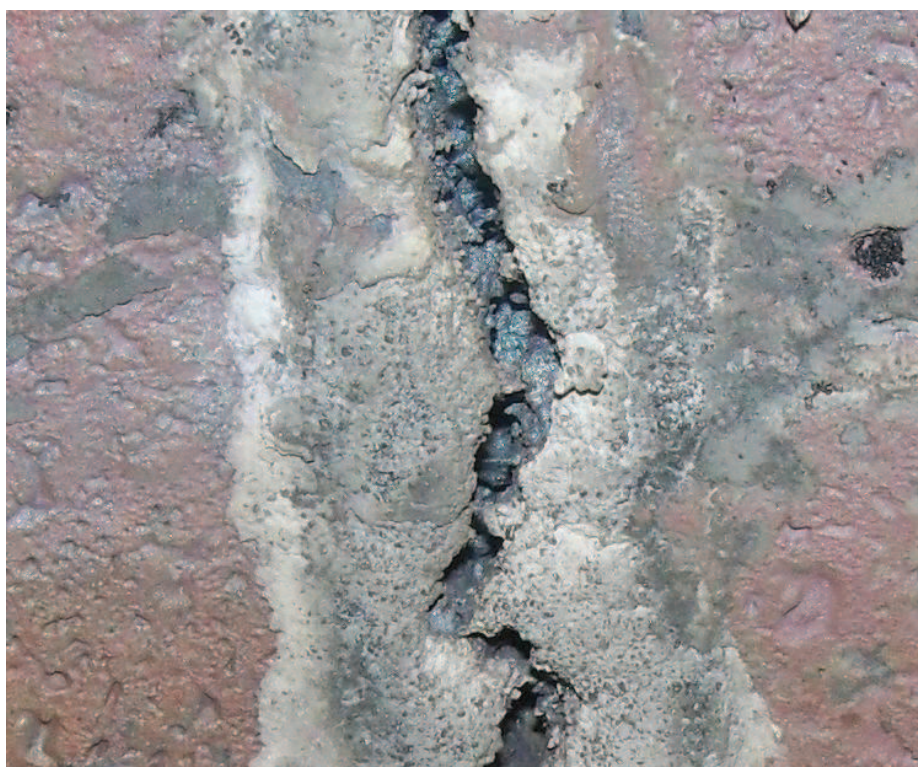
Obr. 19 Detail trhliny

Na obr. 19 je vidět typicky křivolaký průběh trhliny a zoxidovaný povrch trhliny. Pomocí ultrazvukové zkoušky byla určena maximální hloubka trhlín cca 5 cm.

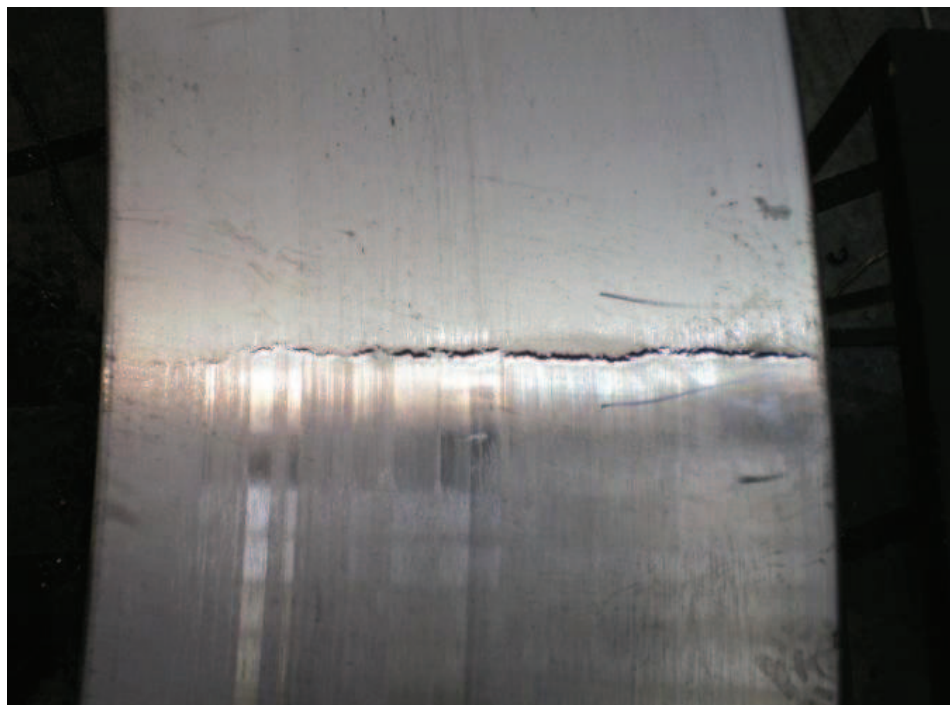
Obr. 20 Nejhlubší trhlina po obrobení přídavku

Jedna z trhlín zasahovala do odlitku víc, než byl přídavek na opracování. Proto byla nutná oprava trhliny vybroušením do hloubky cca 15 mm a následným zavařením.

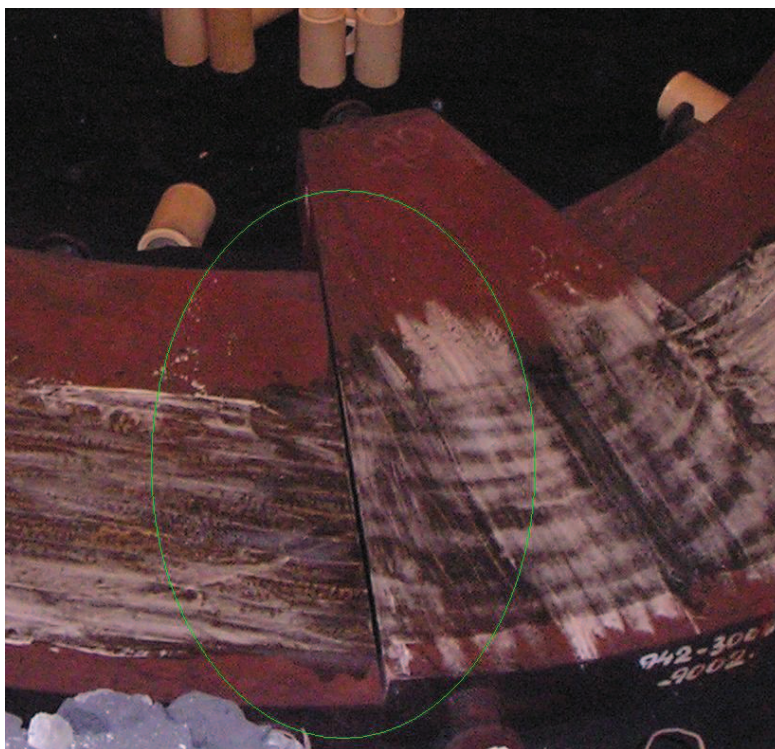
Uspořádání trhlín po obvodu odlitku odpovídá místům, kde byly během pokládání kontaktních chladítek vytvořeny mezery viz. *obr. 21*. Některé z mezer byly široké až 2 cm.

Tři z těchto mezer mohly dosáhnout kritické šířky. V těchto místech docházelo k velkému rozdílu teplot kovu a vzniku tepelného uzlu, během přechodu z tekuté do tuhé fáze došlo vlivem smrštění kovu ke vzniku tahového napětí, které následně překročilo mez pevnosti teplejšího kovu nad mezerou.

Obr. 21 Mezera mezi jednotlivými díly kontaktního chladítka

Tato varianta spočívá ve vsunutí (zaražení) pásovinu do vzniklé mezery mezi klínem a dílem chladítka. Tepelná roztažnost chladítka při nalití kovu by zajistila silový styk a velkou stykovou plochu mezi klínem, pásovinou a dílem chladítka. Tímto způsobem by byl zajištěn dobrý přestup tepla a omezení rizika vzniku trhliny.

Aby se odstranily problémy se zasunutím pásovinu, nabízí se řešení smíchat kovové broky s vodním sklem a vzniklou směs upěchovat do mezery. Výhodou této metody je jednoduchost a rychlost. Nevýhodou je nejasný přestup tepla mezi klínem, vodním sklem s broky a částí chladítka. Varianta je také vhodná pouze pro odstranění trhlin vzniklých první příčinou viz. odstavec 6.2.10

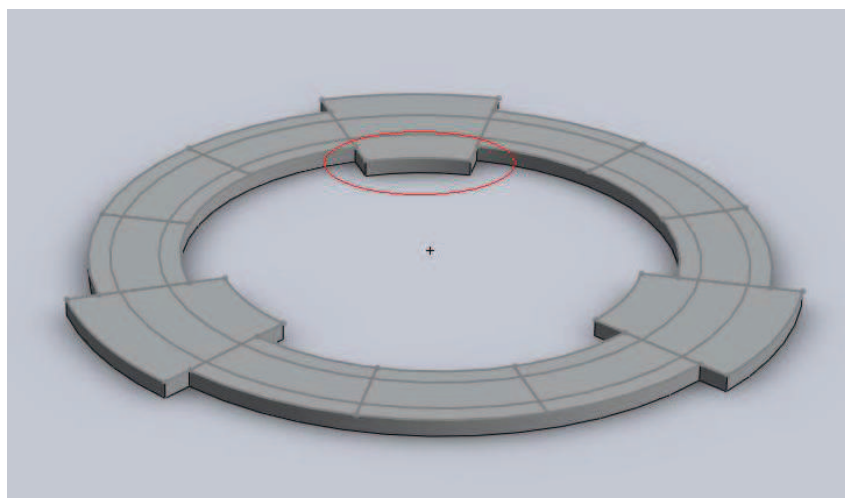
Až překvapivě pravidelné uspořádání trhlin (po 120°) nabízí další možnou příčinu vzniku. Mezi částí chladítka byly vloženy tři klíny. Rozdílná hmotnost a plocha styku mezi klíny a formovací směsí viz. obr. 22 mohly způsobit, že se v oblasti nad klíny dosáhlo vyššího ochlazovacího účinku. Rozdílná rychlost ochlazování pak vedla ke vzniku tepelného uzlu a následnému vzniku trhliny.

Obr. 22 Rozdílná plocha styku klín/formovací směs

Tato metoda vyžaduje pořízení sady klínů, které by byly odstupňovány podle požadovaného průměru chladítka. Tato varianta by zajistila stejnoměrný přestup tepla mezi obvodem chladítka a okolní formovací směsí. Nevýhody této metody jsou velmi vysoké pořizovací náklady, náročnost na skladování atd. Metoda vhodná pro odstranění vzniku trhlin vzniklých metodou č. 2 viz. odstavec 6.2.11

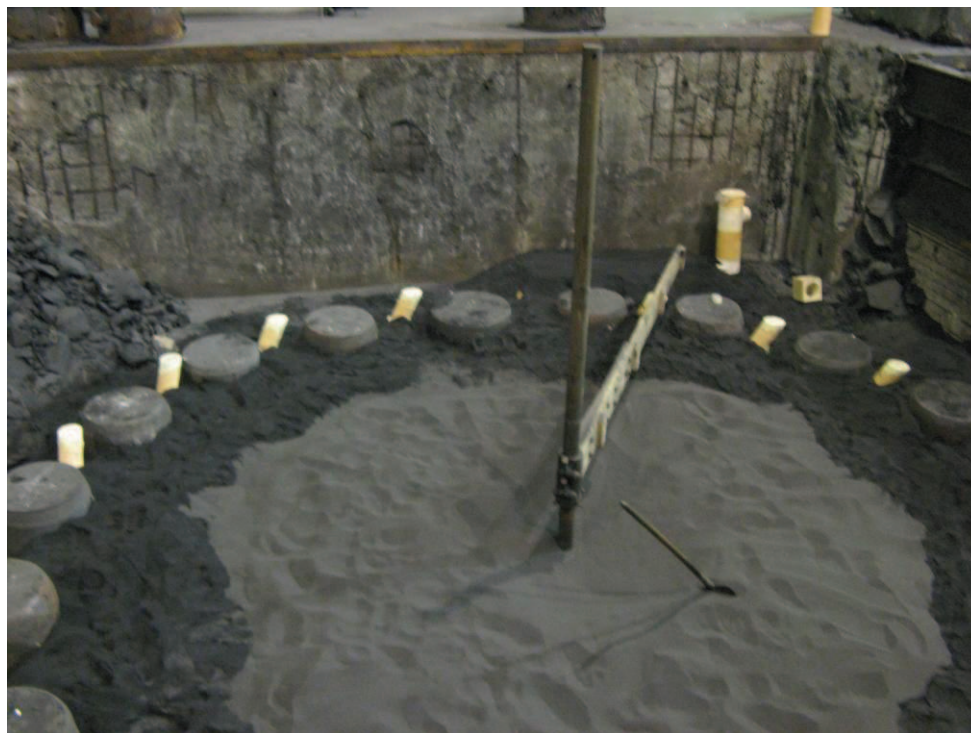
V první fázi formování byla do kesonu umístěna vtoková soustava, vyústěná do odlitku ze spodu a sada chladičů tvaru válce (puků) o průměru i délce 650mm, které byly následně zasypány cca 50 mm silnou vrstvou chromitové směsi. Celková hmotnost puků byla přibližně 40 t. Boky odlitku byly opět chlazeny nekontaktními chladiči (kostkami), hmotnosti těchto chladičů viz *tab. 12*

Obr. 23 Puky a vyústění vtokové soustavy použité u formování kruhu č. 3

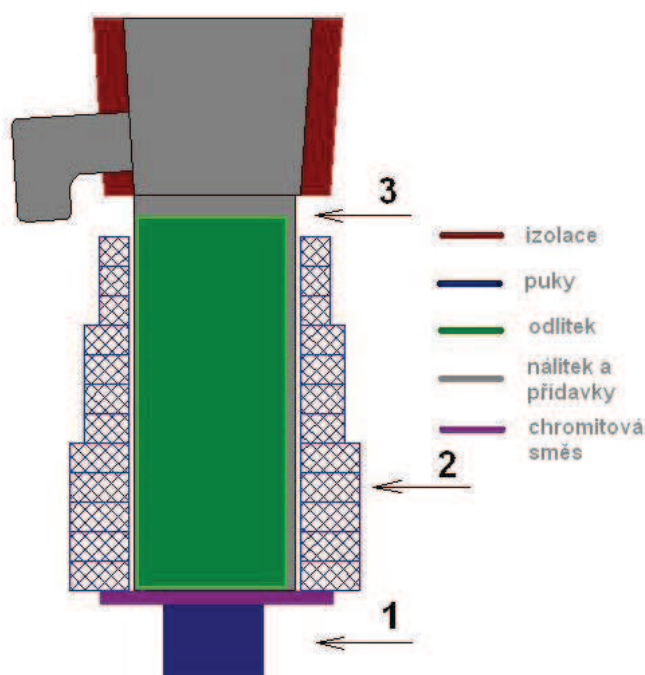
Obr. 24 Rozložení termočlánků
na nosném kruhu č. 3

V průběhu formování jednoho ze segmentů byly do formy postupně umístěny 3 termočlánky. První termočlánek byl umístěn 100 mm pod podstavou kruhu, mezi nekontaktní chladiče. Druhý byl umístěn za jednu z chladičích kostek a poslední měřil teplotu v krčku viz. obr. 24

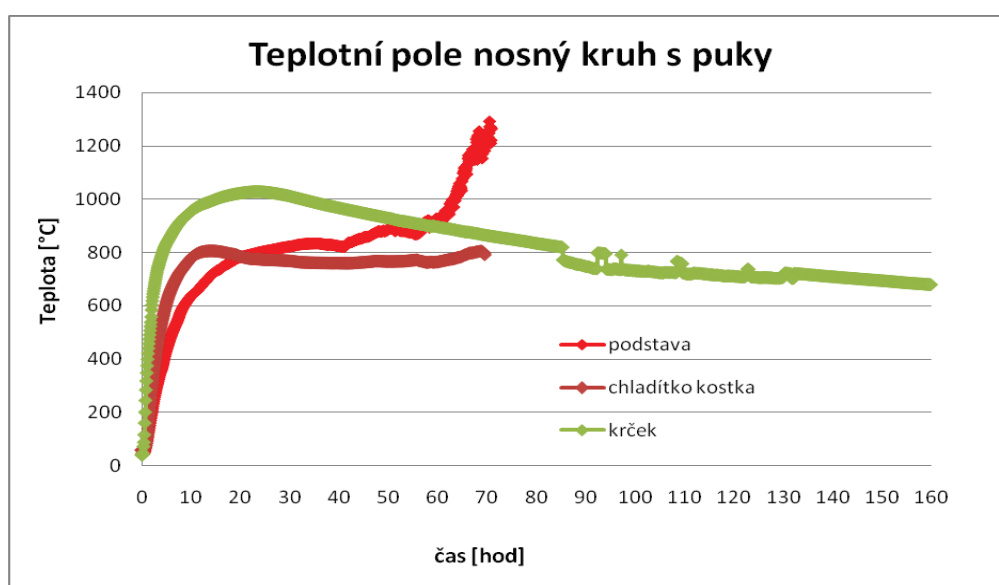
Graf 7 Výsledky měření teplotního pole odlitku č. 3

Teplota v krčku vykazovala strmý růst. Po dvou hodinách po odlití základní tavby činila teplota za izolací 600 °C, po 4 hod. cca 800 °C. Dále se nárůst teploty prudce zbrzdil. K překročení teploty 1000 °C v krčku nálitku došlo až po cca 11 hodinách. Teplota za nekontaktními chladiči (kostkami) měla podobný průběh, jako v místě krčku nálitku, nárůst byl pozvolnější a maximální teploty 800 °C bylo dosaženo po cca 10 hodinách.

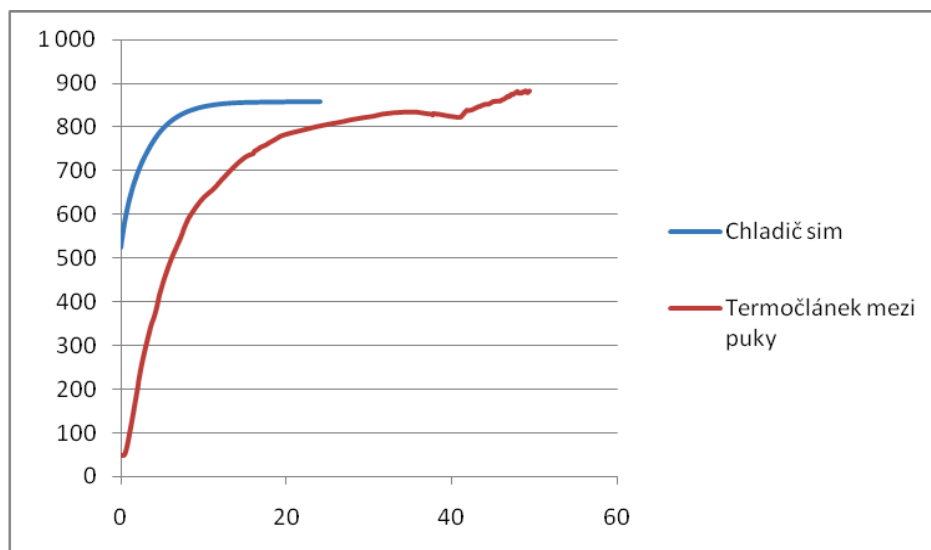
Výsledky porovnání teplot simulované a naměřené teploty na spodní straně odlitku jsou uvedeny v grafu 8. Termočlánek byl vložen mezi nekontaktní chladiče, do vrstvy chromitové formovací směsi v hloubce 100 mm od dna formy. Přestup tepla mezi chladiči a odlitkem je výrazně nižší vlivem vrstvy chromitu, tomuto předpokladu velmi dobře odpovídá průběh křivek.

Graf 8 Porovnání simulované a naměřené teploty u dna odlitku kruhu

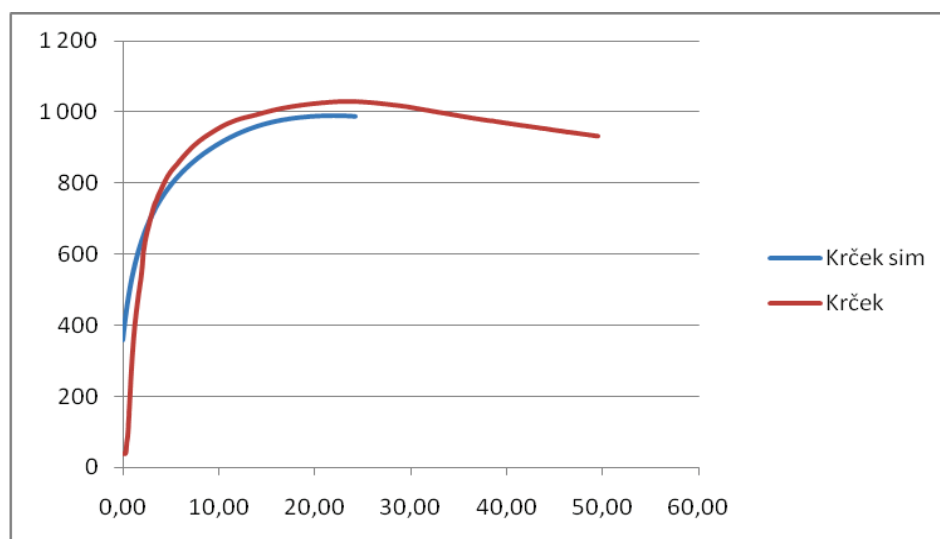
Výsledky porovnání teplot simulované a naměřené teploty v krčku nálitku jsou uvedeny v grafu 9. V místě krčku nastal ve skutečnosti velice strmý nárůst teploty, teplota se přiblížila teplotě 1000 °C po cca 10 hod. Simulace v místě krčku odpovídá velice přesně naměřeným teplotám. Po cca 20 hodinách

začala naměřená teplota pozvolna klesat, což mohlo být způsobeno smrštěním odlitku a ztrátou kontaktu mezi odlitkem - formou a formou - termočlánkem.

Graf 9 Porovnání simulované a naměřené teploty v krčku nálitku u odlitku kruhu

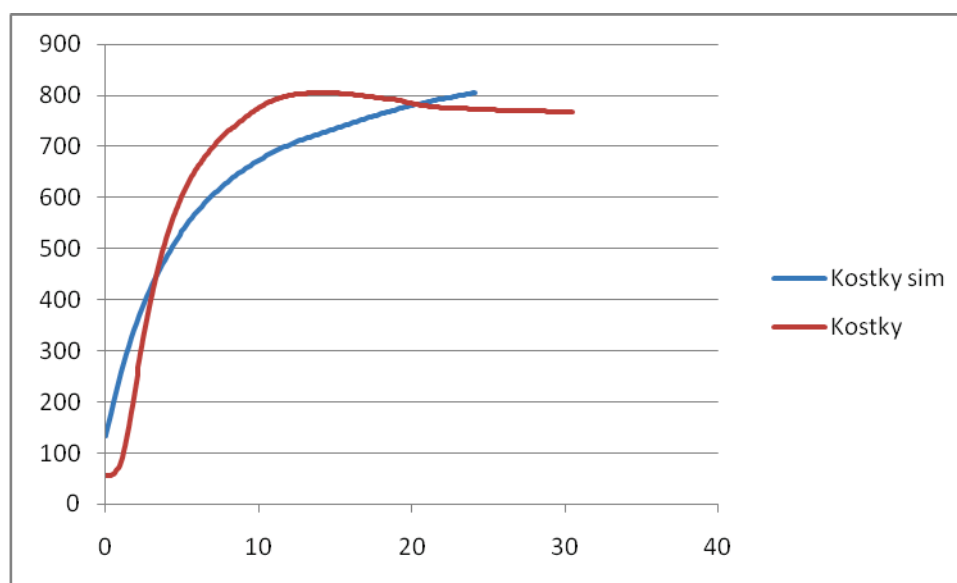
Výsledky porovnání teplot simulované a naměřené teploty na bočním nekontaktním chladítku jsou uvedeny v *grafu 10*. Naměřený průběh teploty za chladítkem vykazuje pomalejší náběh, než simulovaná křivka. Dále ale naměřená křivka roste strměji a v čase 10 hod. dosáhne teploty cca 800 °C. Ve stejném čase vykazuje simulace pouze teplotu cca 700 °C. Simulace za chladicí kostkou přibližně odpovídá naměřenému průběhu teploty.

Graf 10 Porovnání simulované a naměřené teploty na rubové straně tepelné izolace nálitku u odlitku kruhu
